Advarsel:

I forbindelse med reovering af min A 10 motor købte jeg et komplet pakningssæt. Den nye pakning er den til venstre på billedet.

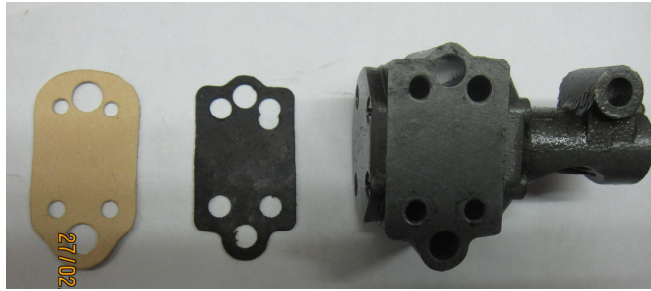
Som det kan ses er hullerne, på den nye pakning, meget forskellige fra den gamle. Der er faktisk ingen der passer. Bolthullerne er for store, hullerne til oliekanalerne for små. Jeg kan kun advare mod at montere en pakning af denne type da den vil reducere tilstrømning af olie til olie pumpen og dermed sænke pumpens effekt. Billedet viser pumpe og pakninger set "bag fra" men prøv at sammenligne hullet øverst til venstre der skal være min 5,5 mm og helst ovalt. (aht. hullet i motorblokken)
