Induction bias. Hvad er det ?

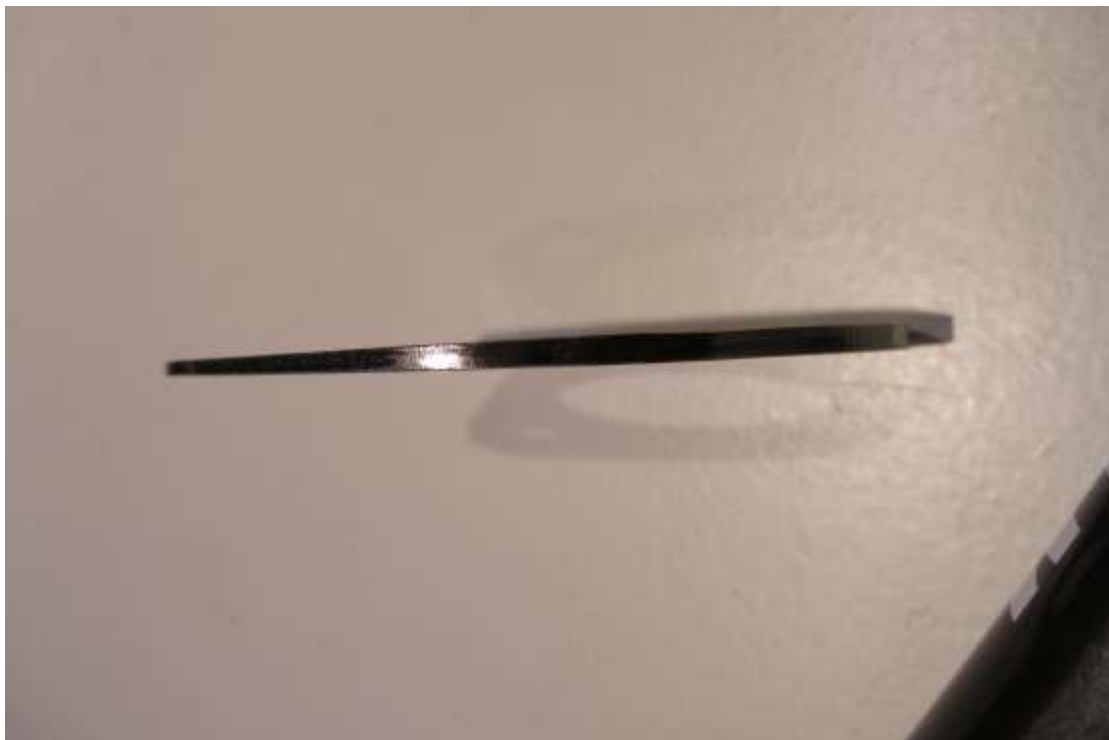
Ved test af tændrør på min A10 har der altid været en tendens til, at det højre tændrør er ret sodet og sort samtidig med, at det venstre tændrør har den perfekte brune farve, som tilstræbes. Der har dog ikke været tale om speciel ujævn motorgang, og der er ikke nævneværdigt forbrug af olie, hvorfor problemet har undret mig, indtil en klog BSA mand siger, at det skyldes forskel på blandingen til de to cylindre.

"Pakning" set fra oven

Resultatet blev, at jeg fik laserskåret et antal "pakninger" i 3,0 mm stålplade. I julen 2008 blev en stålpakning slebet skrå på en plansliber således, at tykkelsen fra side til side har en forskel på 2,1 mm. Ved montering af denne pakning bliver karburatoren drejet 1,769 grader i retning af den "gode" venstre cylinder i et forsøg på at udjævne forskellen mellem fyldning af de to cylindre.

Jeg har nu kørt hele sæson 2009 med pakningen monteret og mener selv, jeg kan se en forbedring, uden der dog er tale om dramatiske ændringer. Indtil videre forbliver pakningen monteret. Om drejningsvinklen er rigtig, er et spørgsmål, der kun kan afgøres ved flere forsøg.

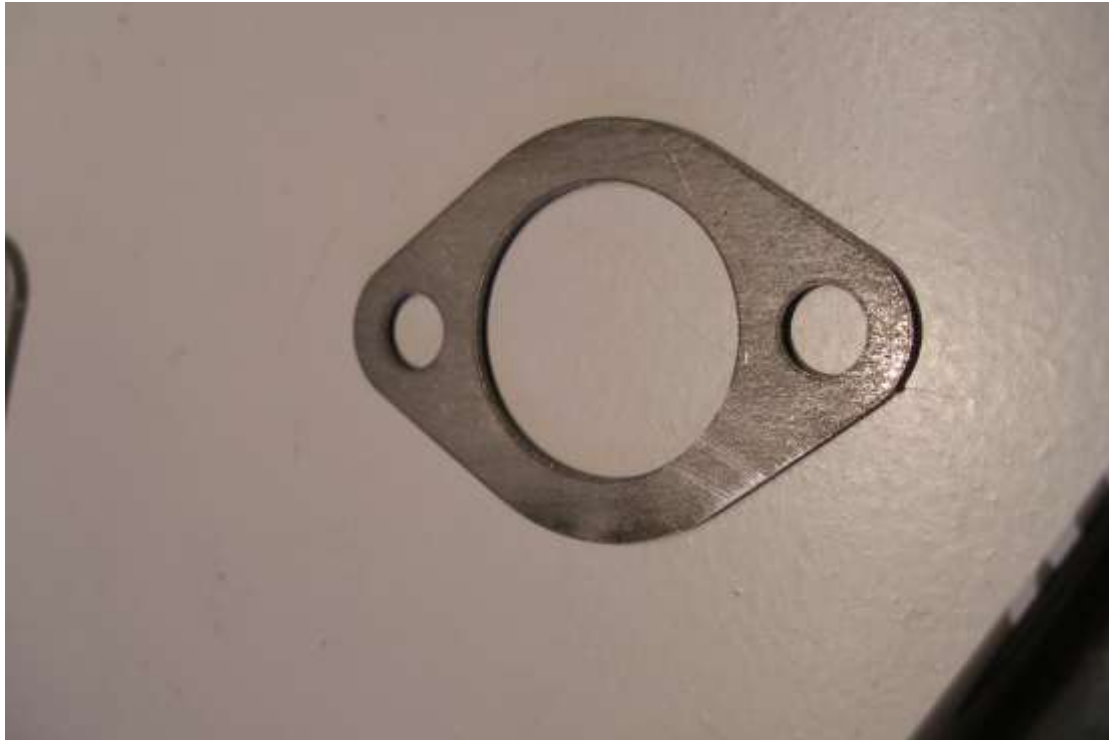
NB: Mit foto viser en anden pakning, hvor forskel i tykkelsen kun er 1,0 mm.

"Pakning" set fra oven
