## Montering af overtryksventil i BSA A65

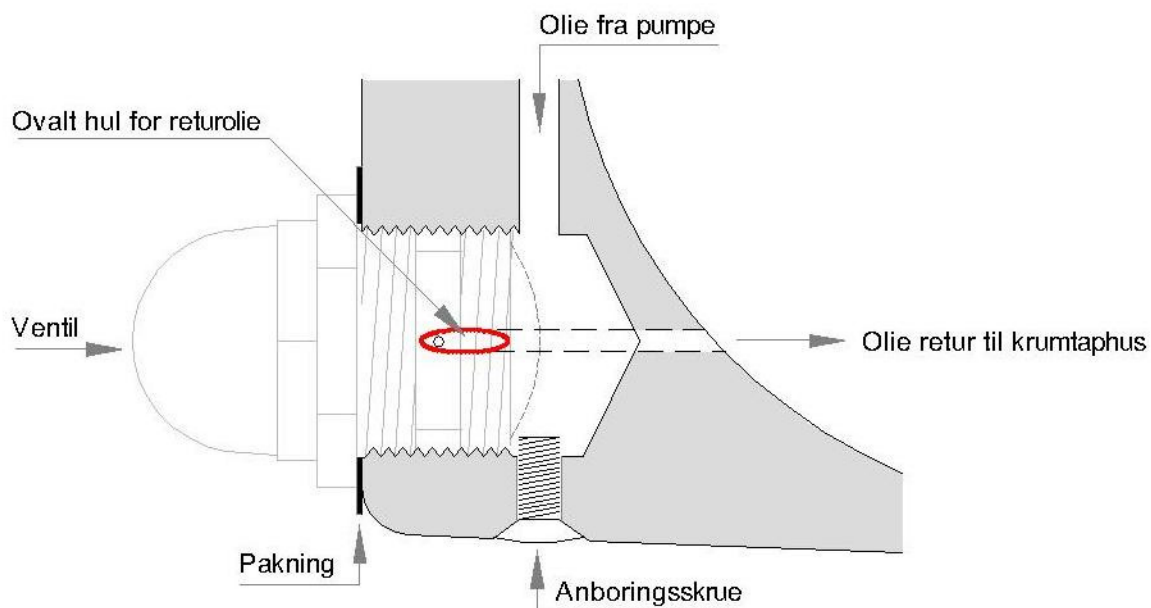
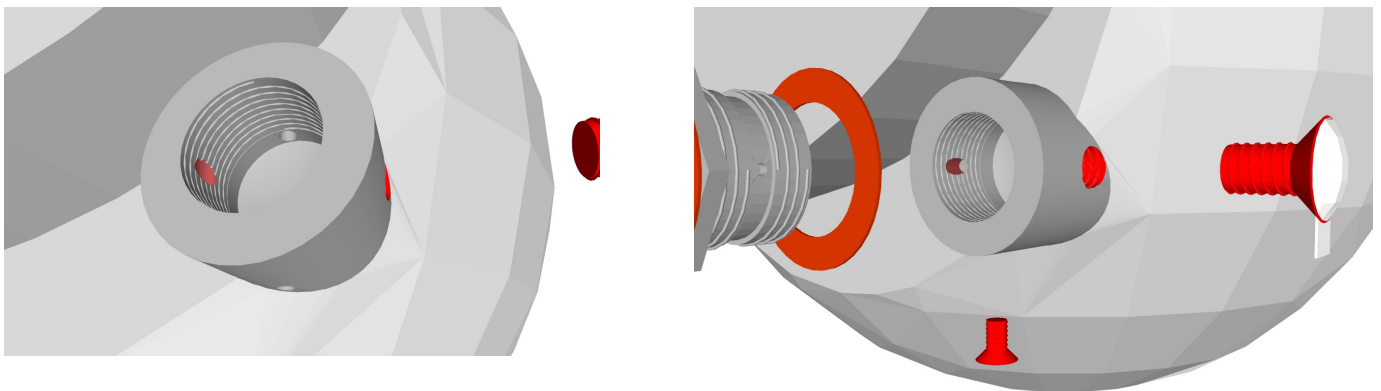
Ved gennemgang af forskellige modeller har jeg fundet afvigelser i mål på afstand og placering af den oliekanal, der returnerer olien fra overtryksventilen i åben tilstand.

Da der også er konstateret forskellige mål på ventilernes dybder, er der desværre en mulighed for en alvorlig fejl. Disse to forhold kombineret med en for tyk pakning vil let medføre en montage, der tillader olien fra pumpen at passerer direkte ind i bunden af krumtaphuset, i stedet for at smøre motorens hovedlejer.

Jeg kan ikke give nogle konkrete mål, da såvel hullet i krumtaphuset som ventilens længde har forskellige mål. Det jeg kan råde til er. Kontroller at det ovale hul ikke er inden for ventilens gevind. Vist med rødt på tegningen nedenfor.

Pakning mellem ventil og krumtaphus ses ofte i en tykkelse på 1,5 til 2 mm. Den bør ikke være tykkere end 0,5 mm.

Hvis man har en ventil, der er for kort, kan man eventuelt dreje 0,5 mm af ved sekskanten.

I nogle tilfælde kan den viste anbringsskrue være i vejen og det kan derfor være nødvendigt at korte den noget ned.
