Motormekanisk.

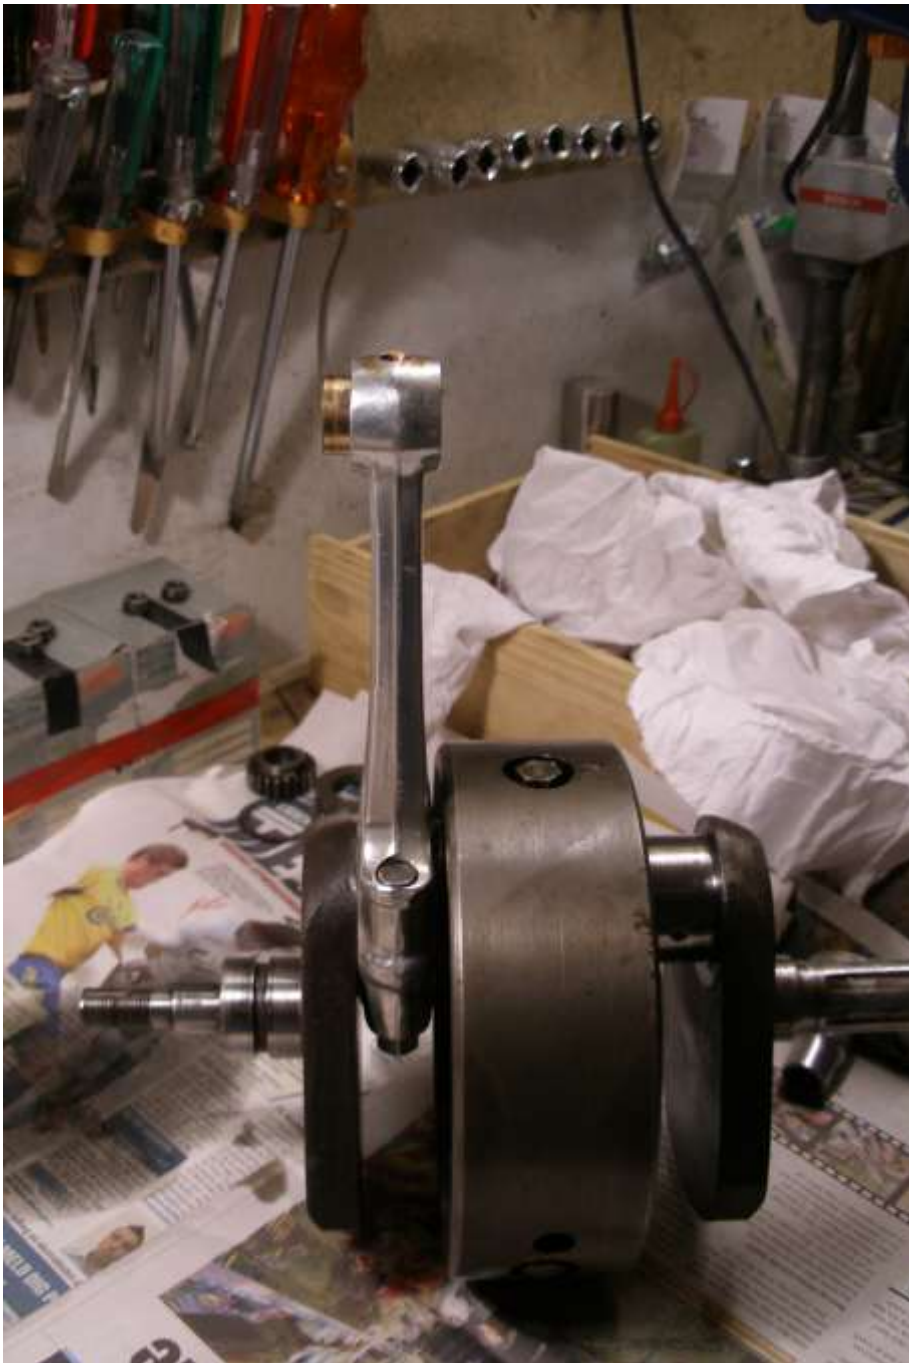
Demonteringen forløb planmæssig. Undervejs kunne konstateres at der var en del endeslør ved krumtappen samt ganske lidt radial slør ved rullelejet i træksiden. Efter demontering af cylindre og stempler kunne konstateres at den ene krydspindsbøsning var løs og var vandret halvvejs ud af plejlstangen.

Pindbøsning på afveje

Her var nok årsagen til den tikkende lyd når der blev åbnet for gassen. Jeg har tidligere haft samme problem med den anden bøsning. Det løste jeg ved at presse en ny bøsning i plejlstangen og efterfølgende med en stilbar rival rømme hullet op på mål. Dette problem kan altså klares på samme vis igen.

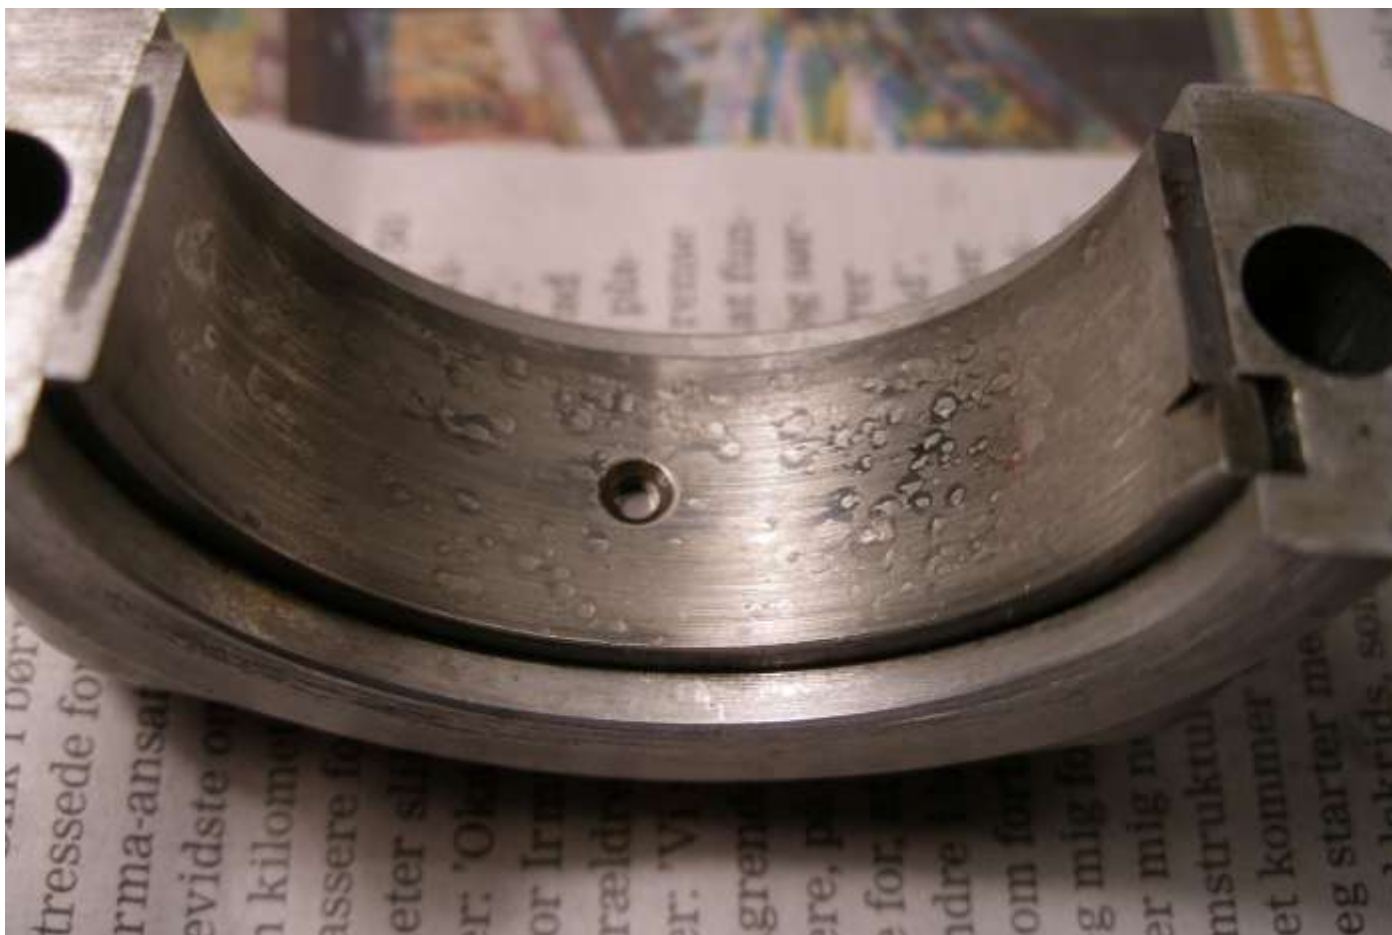
Sidste punkt for demontering var plejllejerne. Her kunne konstateres, at lejeskålene i træksiden var krakelerede, som om der var gået ”orm” i godset. Efter grundig rengøring kunne konstateres ganske lidt slør ved plejllejerne.

Plejlleje med ”ormehuller”

En hurtig beslutning blev truffet. Alle dele blev pakket ned og sendt direkte til SRM i Wales med instruks om at udføre deres bekendte needle roller bearing & oil feed conversion samt udbedre de øvrige punkter herunder glasblæsning af krumtaphuset, rensning af sludge trap, pålægning af nyt metal på lejesølet til rullelejet, montering af nye plejllejer samt check og evt. udbedring af plejlsøler på krumtappen.
