Et lille vinterprojekt.

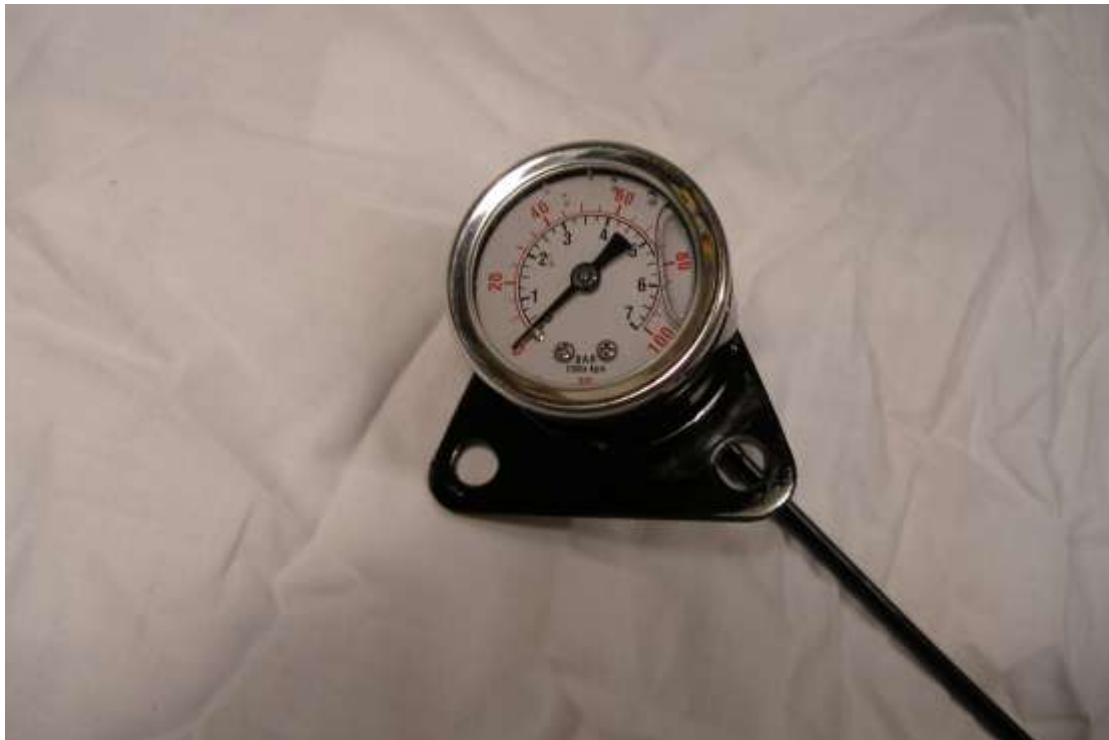
At finde et passende lille manometer viste sig at være lidt af et problem, men til slut fandt jeg et fint instrument med fittings og slanger i USA ved firmaet Triples Rule.

Triple Rule's manometer

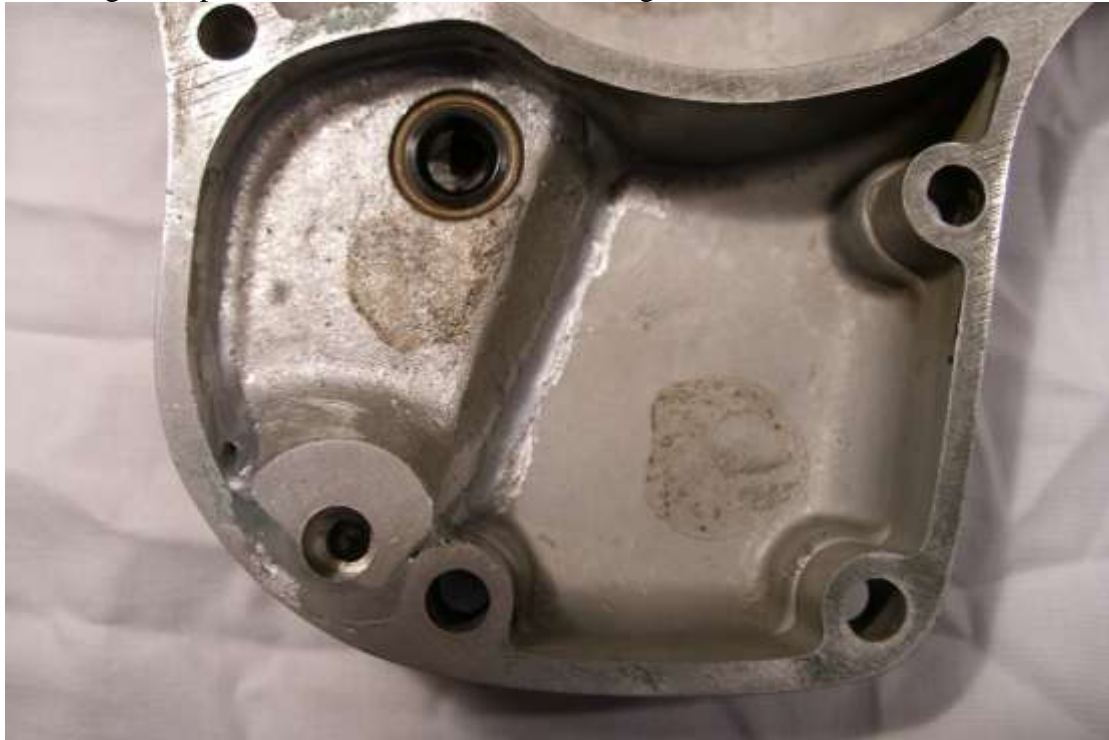
Jeg besluttede i stedet at udnytte den ombygning af olietilførsel til krumtappen, som blev udført ved SRM. Den består af en aluminiumsblok svejst ind i sidedækslet i højre side. I denne blok er lavet en boring, som fører olien fra pumpen ud fra motorblokken og op og ind i en ny boring direkte i enden af krumtapakslen. Et rigtig godt system, der sikrer effektiv og konstant olietilførsel til krumtappen. Efter en del opmåling lavede jeg en 3 mm boring fra sidedækslets forkant med retning mod den 5 mm store

olieboring i aluminiumsblokken og ganske heldigt lykkedes det at ramme boringen. Efterfølgende lavede jeg en større boring $\text{\O} 8,7$ mm et stykke ind og skar et $1/8''$ NPT27 gevind passende til det medleverede fittings.

Timingdæksel set indefra

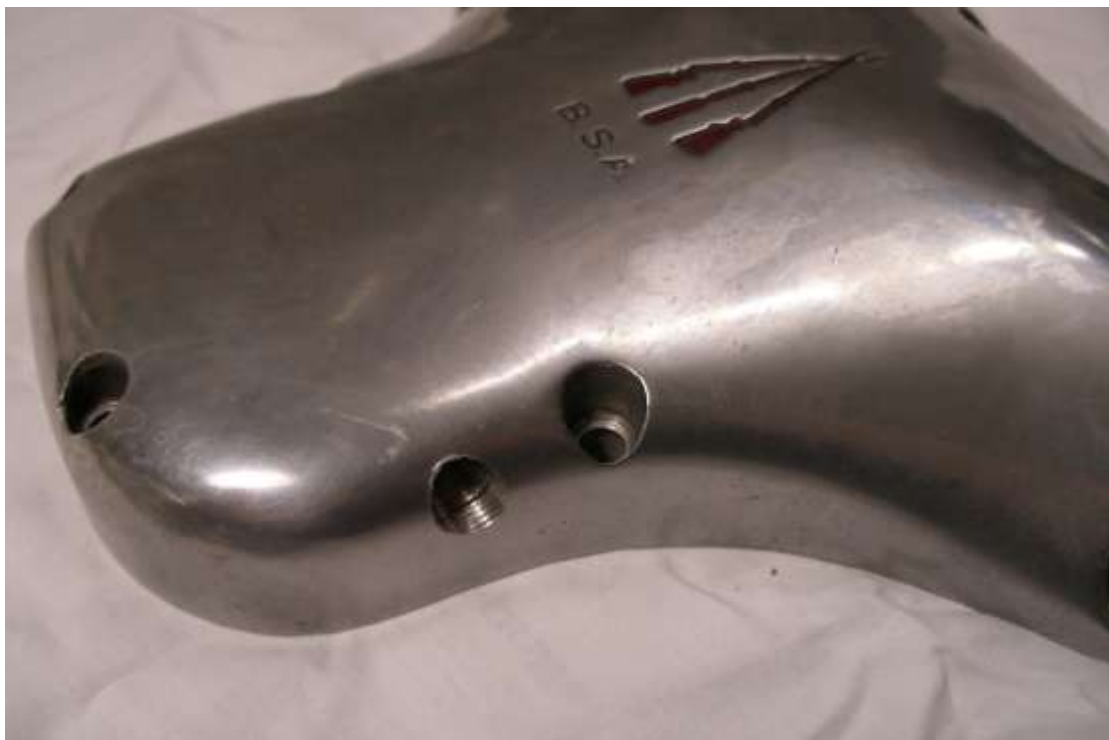
Samme set udefra

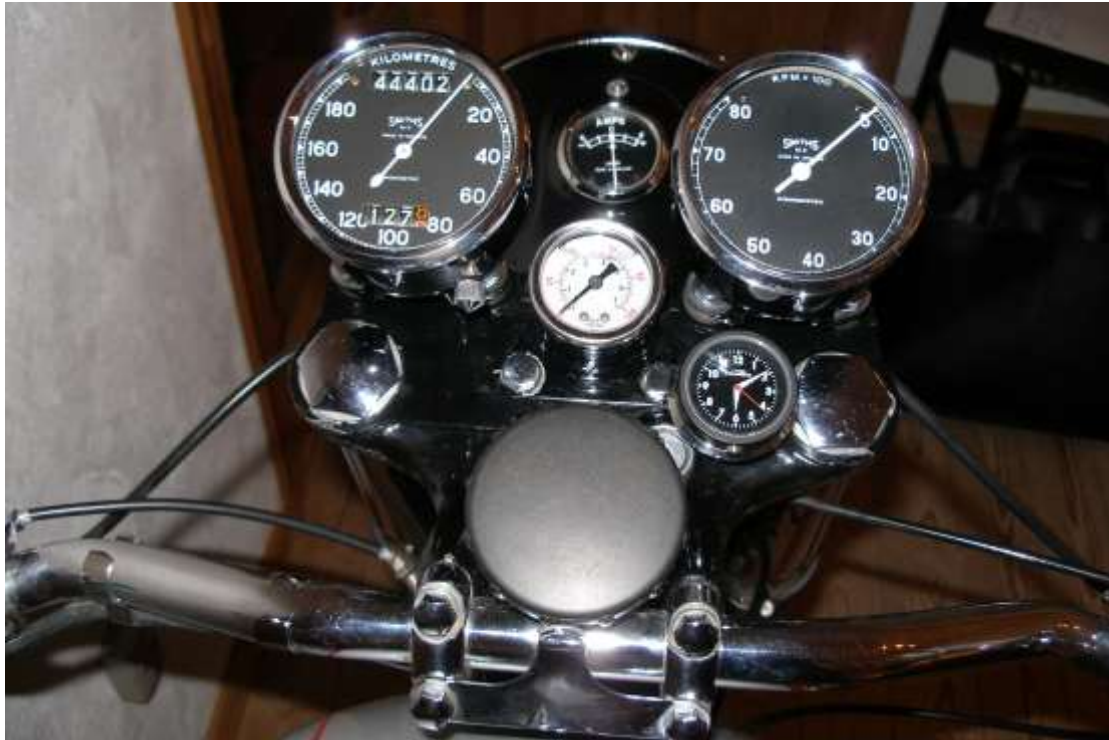
En passende holder for manometeret blev fremstillet ved drejning af et rør og gamle færdigheder med slaglodning genoplivet med pålodning af et passende beslag. Alt i alt ganske tilfredsstillende.

Det færdige resultat

For husfredens skyld, samt for at undgå oliepletter på tapetet bag motorcyklen, måtte opstart og test vente til sidst i marts måned. Der var et fint tryk på 60 psi og en lille

utæthed ved skære ringen på trykslangen. Det viste sig, at de medleverede støtteringe, til montering indvendig i slangen, var for små, hvorved skæringen deformerede. Løsningen blev en ny støtte ring lavet af antennen fra en transistorradio. Forårets ture viste et rimeligt olietryk under normal kørsel, men lavt tryk ved tomgang samt ved hurtig motorvejskørsel over længere strækninger. Midt i juni måned blev en ny SRM oliepumpe derfor monteret hvilket forbedrede trykket i begge punkter i væsentlig grad.
