AMAL Concentric karburatoren.

Tips og triks

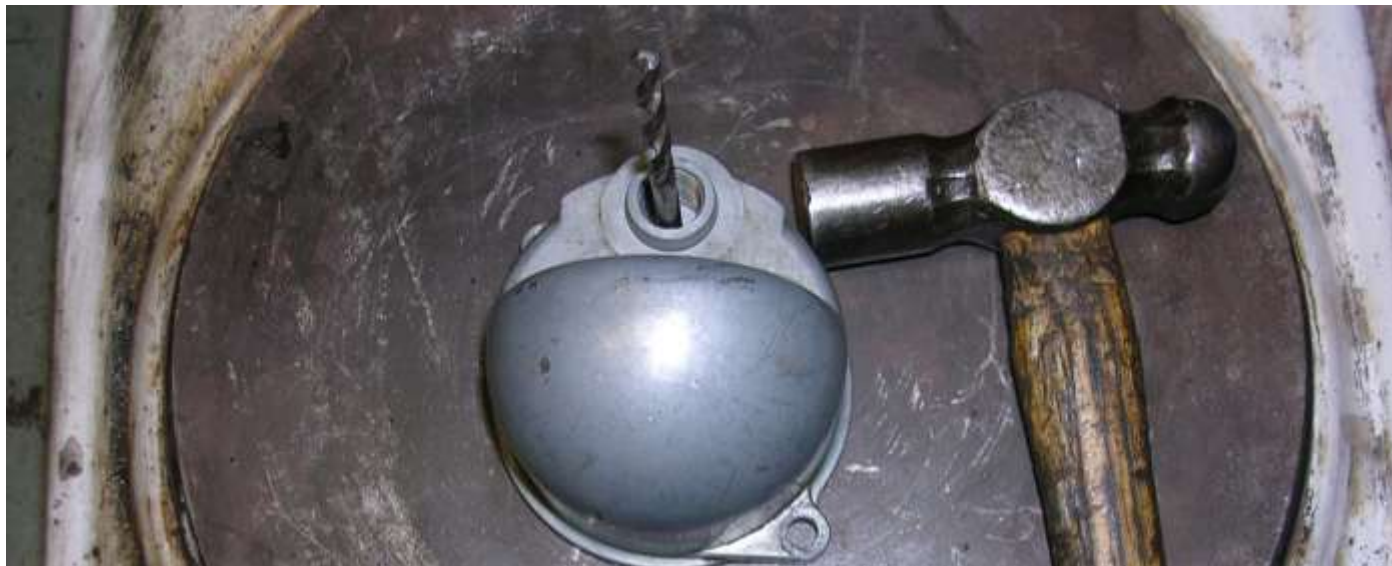
Sænkning af svømmerstand med et passende bor og en "sving presser"

Det gøres ved at flytte den messing bøsning der presset ned i svømmerhuset. Hvis svømmerstanden er for høj, skal bøsningen hæves, er standen for lav, sænker man

bøsningen. Svømmerhuset varmes op på en kogeplade, eller med en anden varmekilde, inden man med en dorn flytter op eller ned på bøsningen. Husk den skal ikke flyttes ret meget pga. af "udvekslingen" i svømmerens ophæng.

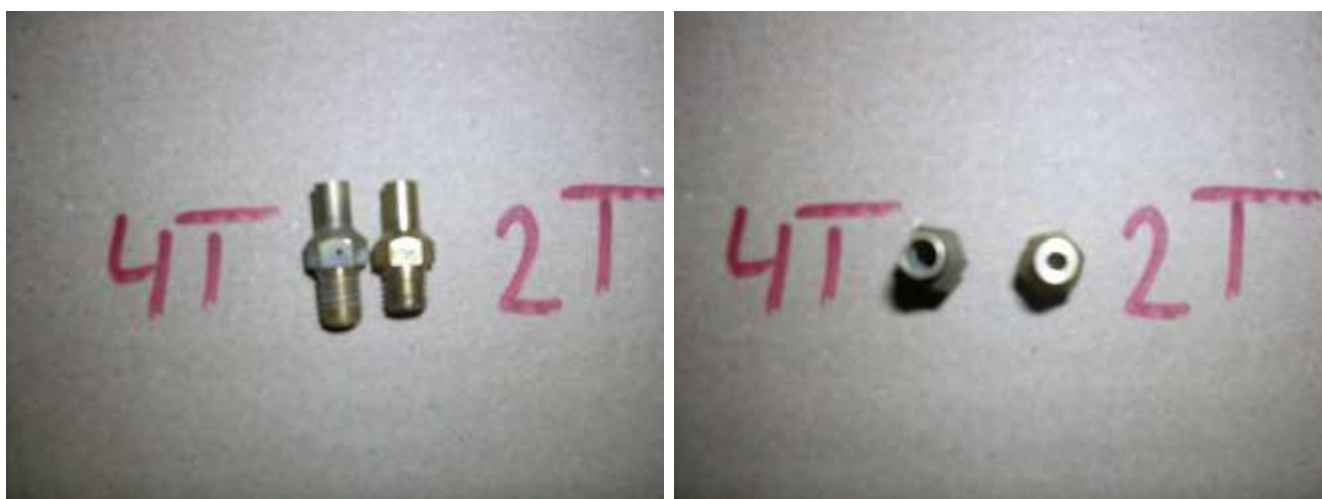
En sidste detalje som jeg er stødt på med den BSA A50, jeg havde for nogle få år siden. Den ville kun gå ordentlig ved lave omdrejninger eller fuld gas. Det var det var ikke det helt store problem med det sidste, for sådan en trækker ikke de lange sorte striber på asfalten. Der var ingen tvivl om at det var karburatoren. Den tidligere ejer havde fortalt at han havde udskiftet den, så den blev adskilt og alle komponenter blev checket mod specifikationerne. Alt var som det skulle være. Regulering af nålens placering samt justering af blandeskruen gjorde ingen forskel. Karburatoren blev splittet ad i atomer igen. Den havde en rigtig tomgangsdyse monteret, og der burde alarmklokkerne have ringet, for det er typisk to takt modellerne der har det. Nåledysen var forkert, den hed godt nok "106" som den skulle, men det var til en to takter. Da jeg skiftede den ud, var der ingen problemer.

Som det kan ses af billederne så er både højden og boringen forskellig
